**Departamento de
Estradas de Rodagem
do Estado do Paraná
DER/PR**

MELHORAMENTO NA SUPERFÍCIE DE ROLAMENTO

Manual de Segurança Rodoviária

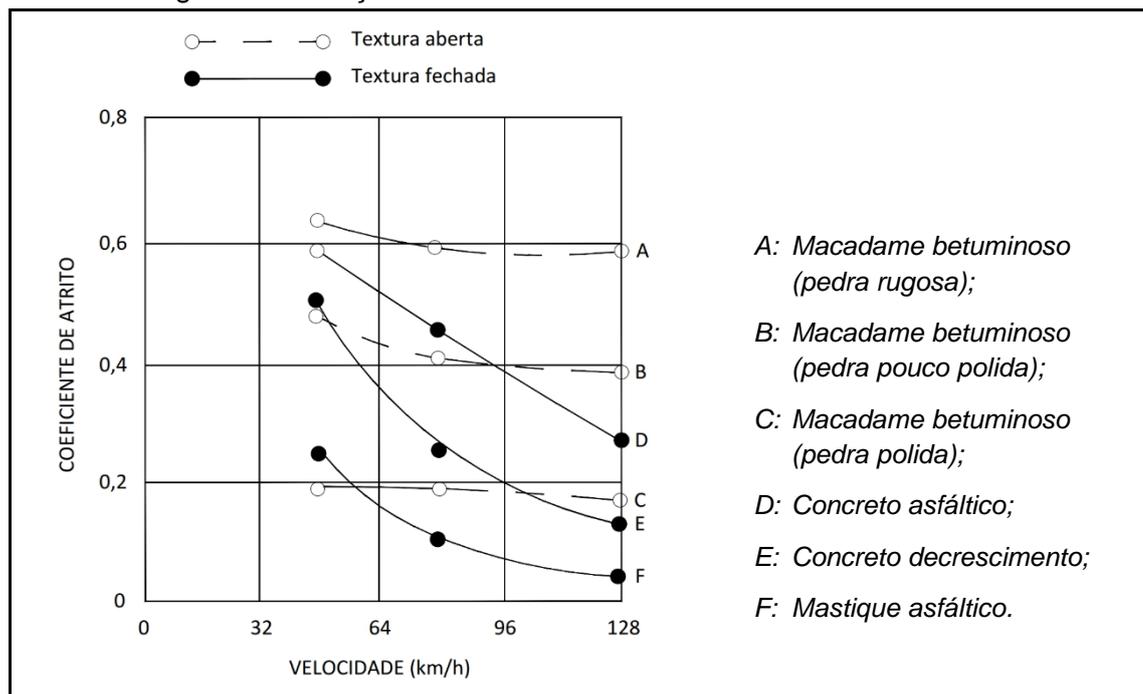
Figura 1 - Variação do Coeficiente de Atrito com a Velocidade.

Na figura 1, apresentada na sequência, observa-se o resultado da medição dos coeficientes de atrito de seis tipos distintos de pavimentos em que estes coeficientes sempre se reduzem com o incremento da velocidade de operação. Interessante é observar, no entanto, a maior redução do atrito no caso de pavimento de textura denominada fechada.

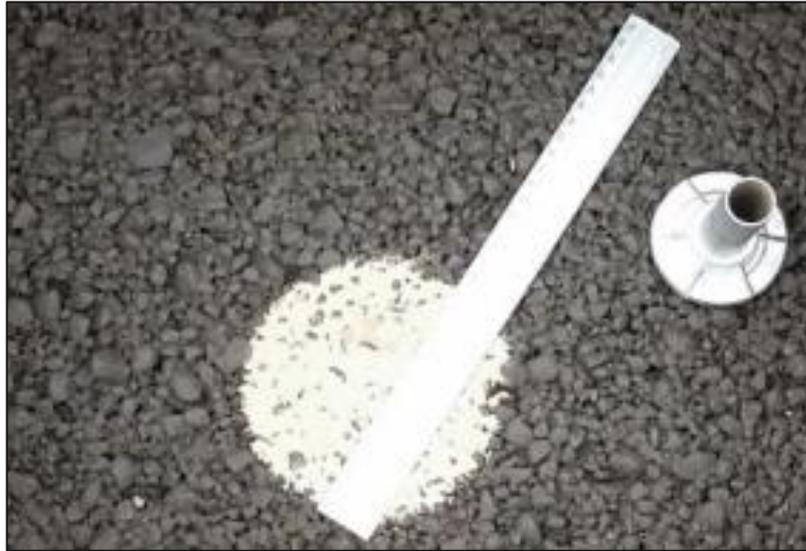
Figura 2 – Capa de Granulometria Aberta.

As superfícies de pavimento em concreto asfáltico de granulometria aberta (figura 2) podem oferecer uma boa resistência de derrapagem em tempo molhado.
